UNIVERSIDAD DE CUENCA
FACULTAD DE CIENCIAS QUÍMICAS
ESCUELA DE INGENIERÍA INDUSTRIAL

**“ANÁLISIS DE SCRAP EN LA LÍNEA DE ACABADO FINAL DE
LLANTAS DE CAMIÓN RADIAL EN CONTINENTAL TIRE ANDINA S.A.”**

Tesis previa a la obtención del Título de
Ingeniero Industrial

2015

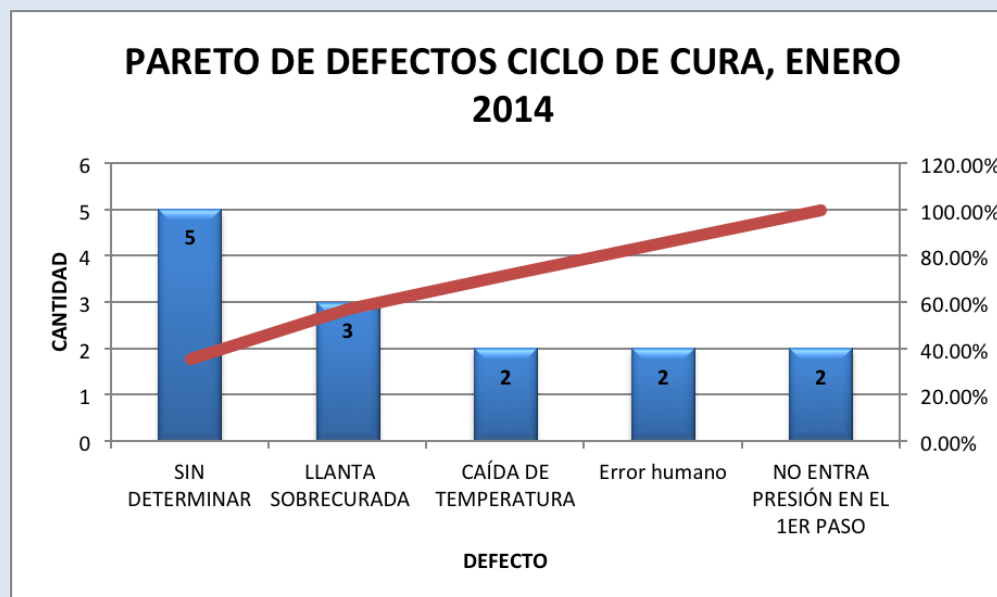
DEFECTOS	FRECUENCIA	%	% ACUMULADO
SIN DETERMINAR	5	35,71%	35,71%
LLANTA SOBRECURADA	3	21,43%	57,14%
CAÍDA DE TEMPERATURA	2	14,29%	71,43%
Error humano	2	14,29%	85,71%
NO ENTRA PRESIÓN EN EL 1ER PASO	2	14,29%	100,00%
Total general	14

ANÁLISIS: OBTENEMOS LOS PROBLEMAS QUE SE HA TENIDO EN EL MES DE ENERO 2014.

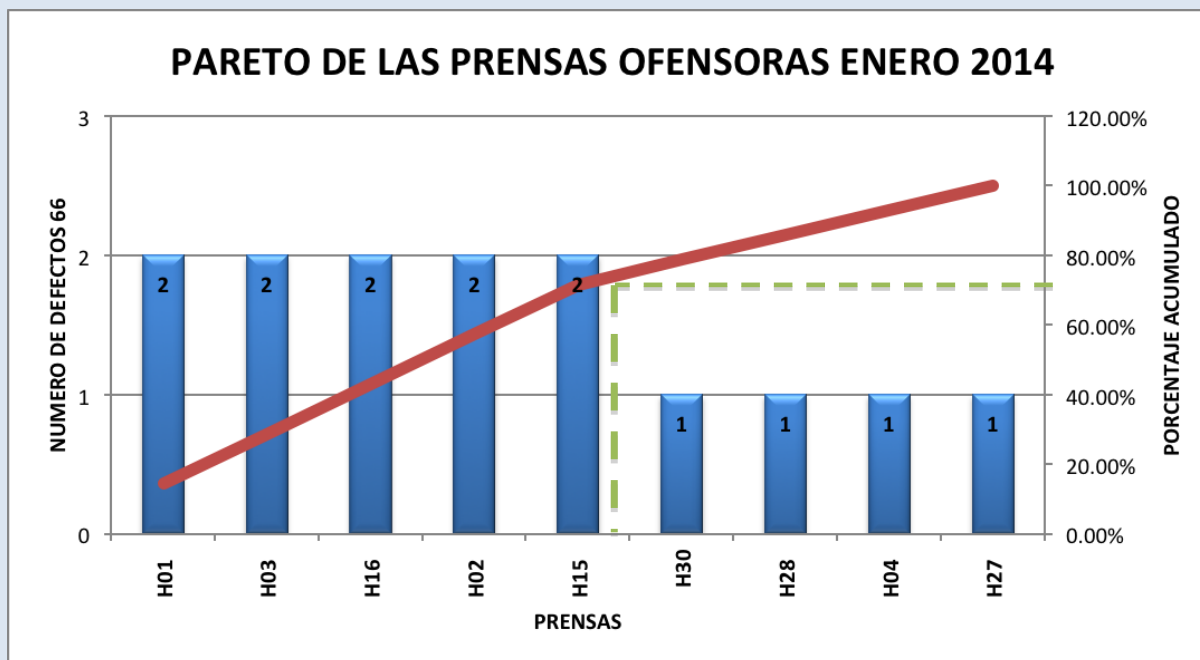
Tabla 3.9 Pareto de prensas ofensoras por def. 66 CVTR mes de Enero 2014.

PRENSAS	Total	%	% ACUMULADO
H01	2	14,29%	14,29%
H03	2	14,29%	28,57%
H16	2	14,29%	42,86%
H02	2	14,29%	57,14%
H15	2	14,29%	71,43%
H30	1	7,14%	78,57%
H28	1	7,14%	85,71%
H04	1	7,14%	92,86%
H27	1	7,14%	100,00%
Total general	14

PRENSAS VITALES: SE CONSIDERA PRENSAS CON 2 DEFECTOS, SE ANALIZARA UN 71,43% DE PROBLEMAS.

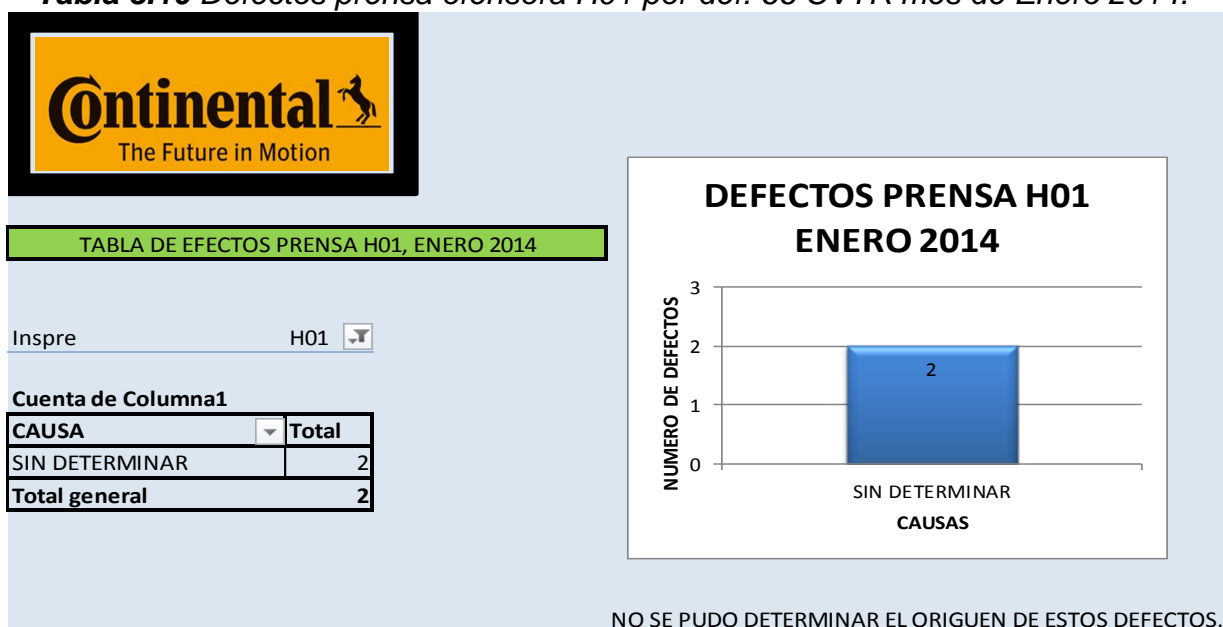
Tabla 3.10 Defectos prensa ofensora H01 por def. 66 CVTR mes de Enero 2014.

NO SE PUDO DETERMINAR EL ORIGEN DE ESTOS DEFECTOS.

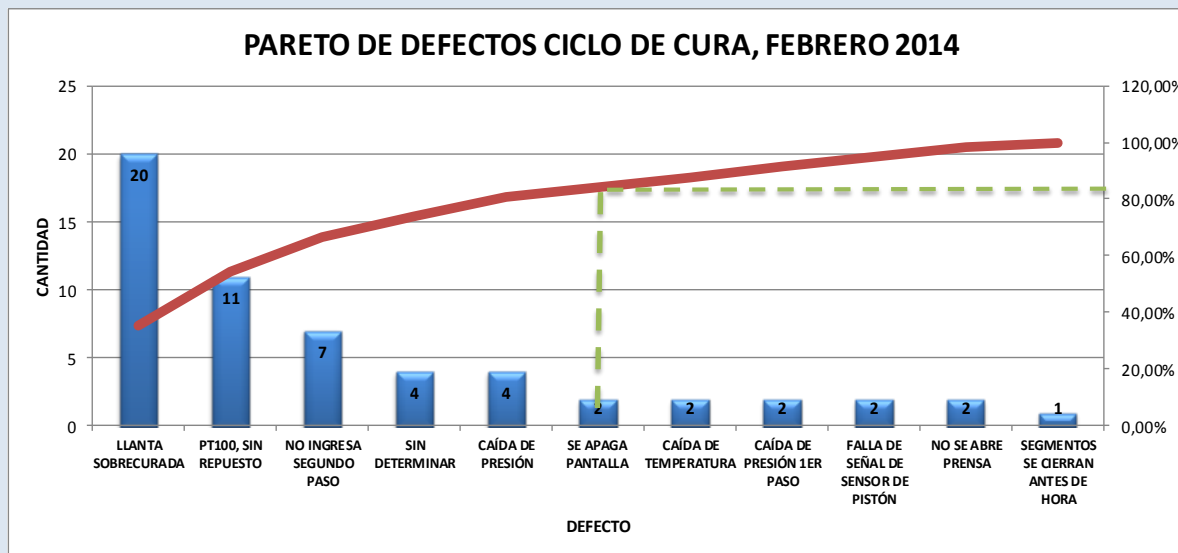
DEFECTOS	FRECUENCIA	%	% ACUMULADO
LLANTA SOBRECURADA	20	35,09%	35,09%
PT100, SIN REPUESTO	11	19,30%	54,39%
NO INGRESA SEGUNDO PASO	7	12,28%	66,67%
SIN DETERMINAR	4	7,02%	73,68%
CAÍDA DE PRESIÓN	4	7,02%	80,70%
SE APAGA PANTALLA	2	3,51%	84,21%
CAÍDA DE TEMPERATURA	2	3,51%	87,72%
CAÍDA DE PRESIÓN 1ER PASO	2	3,51%	91,23%
FALLA DE SEÑAL DE SENSOR DE PISTÓN	2	3,51%	94,74%
NO SE ABRE PRENSA	2	3,51%	98,25%
SEGMENTOS SE CIERRAN ANTES	1	1,75%	100,00%
Total general	57

ANALISIS: OBTENEMOS LOS PROBLEMAS QUE SE HA TENIDO EN EL MES DE FEBRERO 2014.

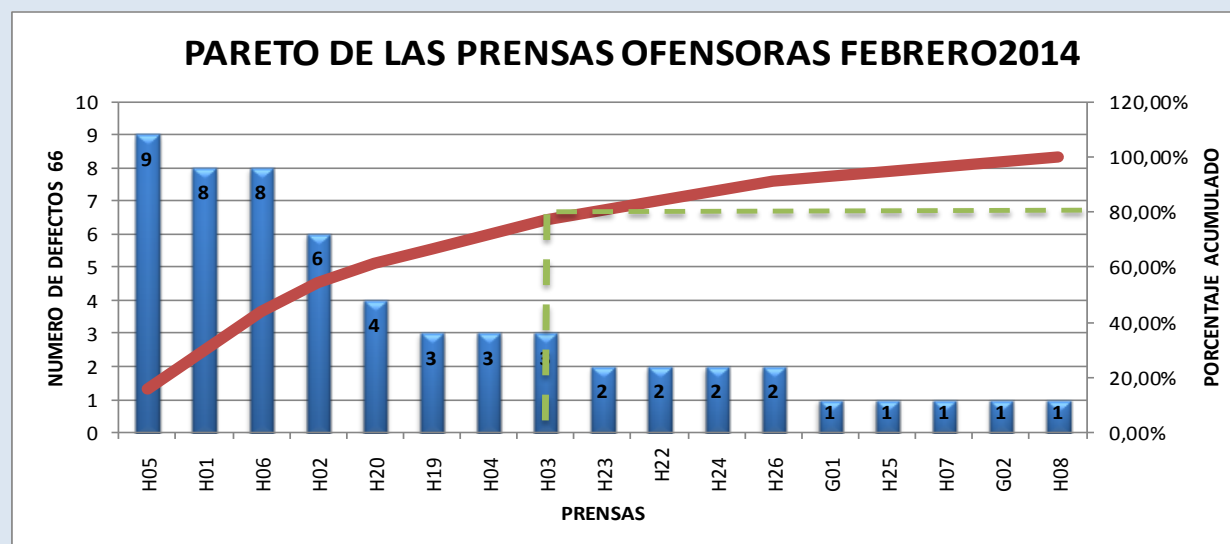
Cuenta de Defcod			
PRENSA	Total	%	% ACUMULADO
H05	9	15,79%	15,79%
H01	8	14,04%	29,82%
H06	8	14,04%	43,86%
H02	6	10,53%	54,39%
H20	4	7,02%	61,40%
H19	3	5,26%	66,67%
H04	3	5,26%	71,93%
H03	3	5,26%	77,19%
H23	2	3,51%	80,70%
H22	2	3,51%	84,21%
H24	2	3,51%	87,72%
H26	2	3,51%	91,23%
G01	1	1,75%	92,98%
H25	1	1,75%	94,74%
H07	1	1,75%	96,49%
G02	1	1,75%	98,25%
H08	1	1,75%	100,00%
Total	57

PRENSAS VITALES: SE CONSIDERA PRENSAS CON 3 DEFECTOS O MAS, SE ANALIZARA UN 77,19% DE PROBLEMAS.

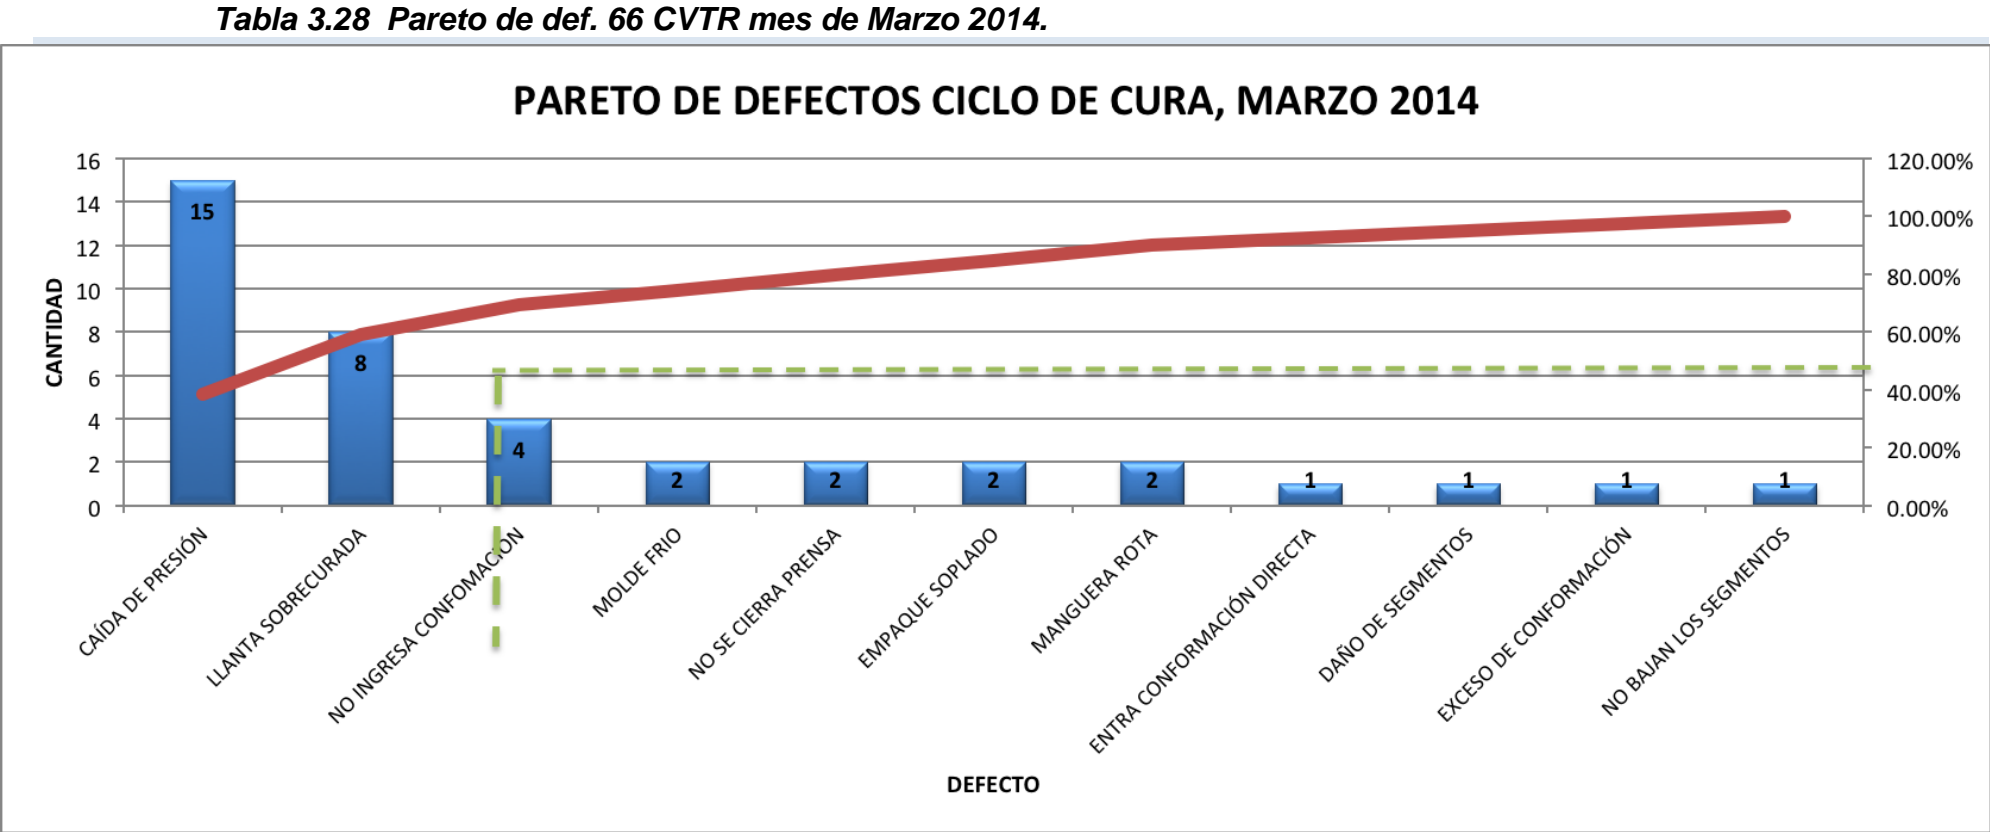
DEFECTOS	SUMA	%	% ACUMULADO
CAÍDA DE PRESIÓN	15	38,46%	38,46%
LLANTA SOBRECURADA	8	20,51%	58,97%
NO INGRESA CONFORMACIÓN	4	10,26%	69,23%
MOLDE FRIO	2	5,13%	74,36%
NO SE CIERRA PRENSA	2	5,13%	79,49%
EMPAQUE SOPLADO	2	5,13%	84,62%
MANGUERA ROTA	2	5,13%	89,74%
ENTRA CONFORMACIÓN DIRECTA	1	2,56%	92,31%
DAÑO DE SEGMENTOS	1	2,56%	94,87%
EXCESO DE CONFORMACIÓN	1	2,56%	97,44%
NO BAJAN LOS SEGMENTOS	1	2,56%	100,00%
Total general	39

ANÁLISIS: OBTENEMOS LOS PROBLEMAS QUE SE HA TENIDO EN EL MES DE MARZO 2014.
PROBLEMAS VITALES: ANALIZAREMOS LOS QUE TENGAN 4 FRECUENCIAS O MAS, SE ANALIZARA UN 69.23%

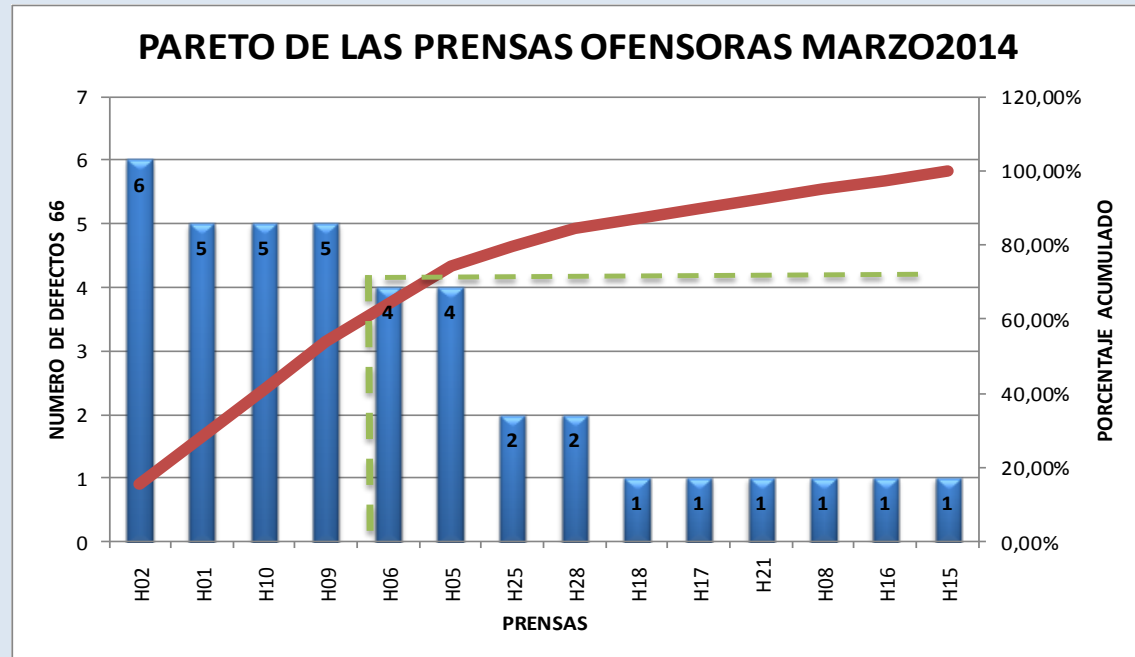
Cuenta de Defcod			
PRENSAS	Total	%	% ACUMULADO
H02	6	15,38%	15,38%
H01	5	12,82%	28,21%
H10	5	12,82%	41,03%
H09	5	12,82%	53,85%
H06	4	10,26%	64,10%
H05	4	10,26%	74,36%
H25	2	5,13%	79,49%
H28	2	5,13%	84,62%
H18	1	2,56%	87,18%
H17	1	2,56%	89,74%
H21	1	2,56%	92,31%
H08	1	2,56%	94,87%
H16	1	2,56%	97,44%
H15	1	2,56%	100,00%
Total genera	39

PRENSAS VITALES: SE CONSIDERA PRENSAS CON 4 DEFECTOS O MAS, SE ANALIZARA UN 74,36% DE PROBLEMAS.

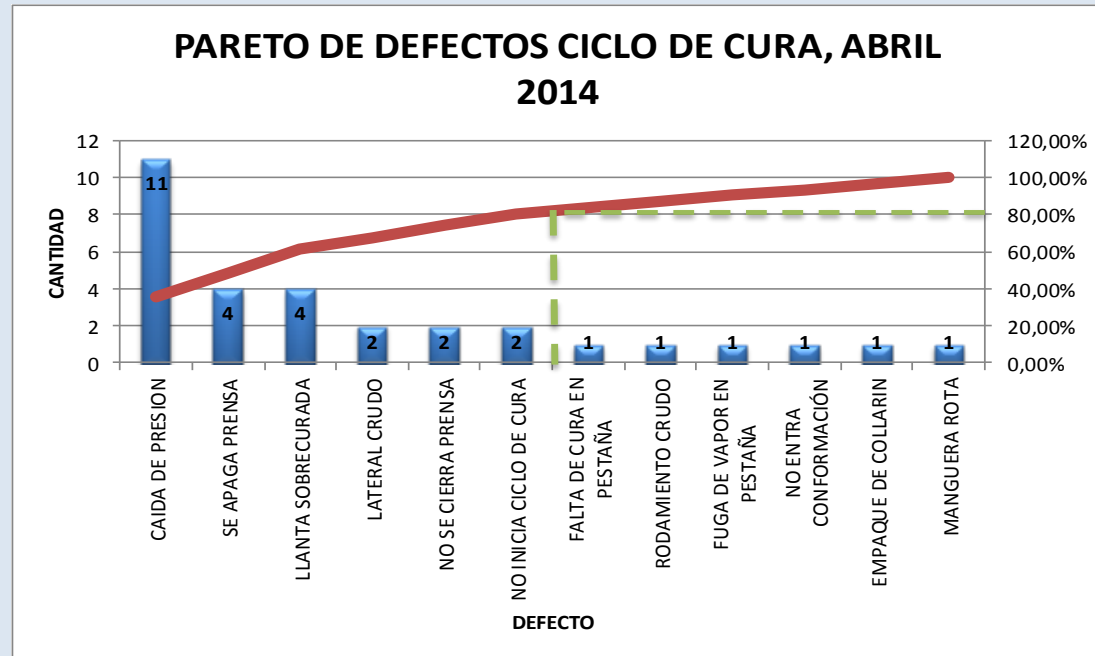
DEFECTOS	Suma	%	% ACUMULADO
CAIDA DE PRESION	11	35,48%	35,48%
SE APAGA PRENSA	4	12,90%	48,39%
LLANTA SOBRECURADA	4	12,90%	61,29%
LATERAL CRUDO	2	6,45%	67,74%
NO SE CIERRA PRENSA	2	6,45%	74,19%
NO INICIA CICLO DE CURA	2	6,45%	80,65%
FALTA DE CURA EN PESTAÑA	1	3,23%	83,87%
RODAMIENTO CRUDO	1	3,23%	87,10%
FUGA DE VAPOR EN PESTAÑA	1	3,23%	90,32%
NO ENTRA CONFORMACIÓN	1	3,23%	93,55%
EMPAQUE DE COLLARIN	1	3,23%	96,77%
MANGUERA ROTA	1	3,23%	100,00%
Total general	31

ANALISIS: OBTENEMOS LOS PROBLEMAS QUE SE HA TENIDO EN EL MES DE ABRIL 2014.

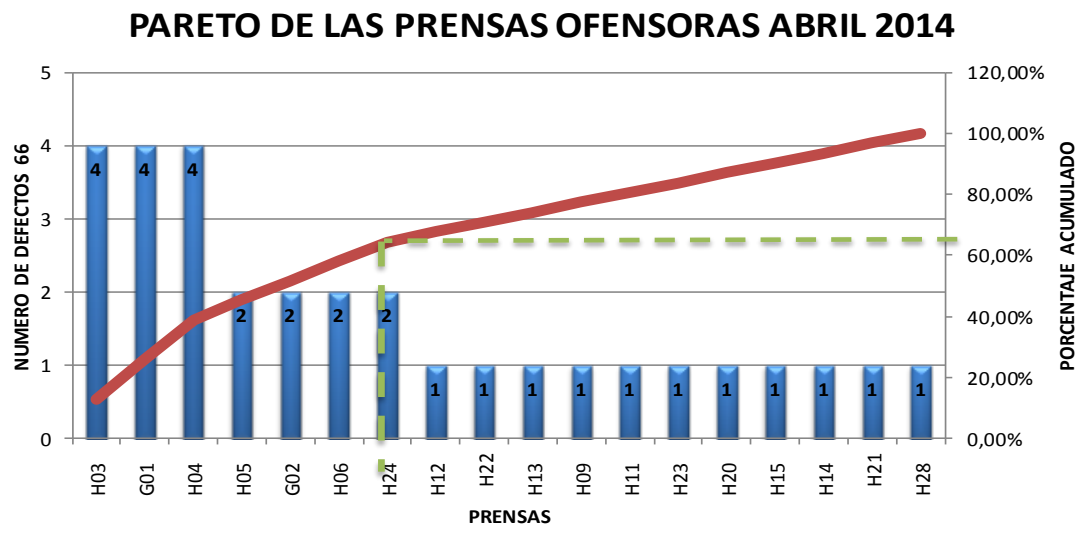
Tabla 3.40 Pareto de def. 66 CVTR mes de Abril 2014.

Cuenta de Defcod				
PRENSAS	Total	%	% ACUMULADO	
H03	4	12,90%	12,90%	
G01	4	12,90%	25,81%	
H04	4	12,90%	38,71%	
H05	2	6,45%	45,16%	
G02	2	6,45%	51,61%	
H06	2	6,45%	58,06%	
H24	2	6,45%	64,52%	
H12	1	3,23%	67,74%	
H22	1	3,23%	70,97%	
H13	1	3,23%	74,19%	
H09	1	3,23%	77,42%	
H11	1	3,23%	80,65%	
H23	1	3,23%	83,87%	
H20	1	3,23%	87,10%	
H15	1	3,23%	90,32%	
H14	1	3,23%	93,55%	
H21	1	3,23%	96,77%	
H28	1	3,23%	100,00%	
Total gener	31

PRENSAS VITALES: SE CONSIDERA PRENSAS CON 2 DEFECTOS O MAS, SE ANALIZARA UN 64,52% DE PROBLEMAS.

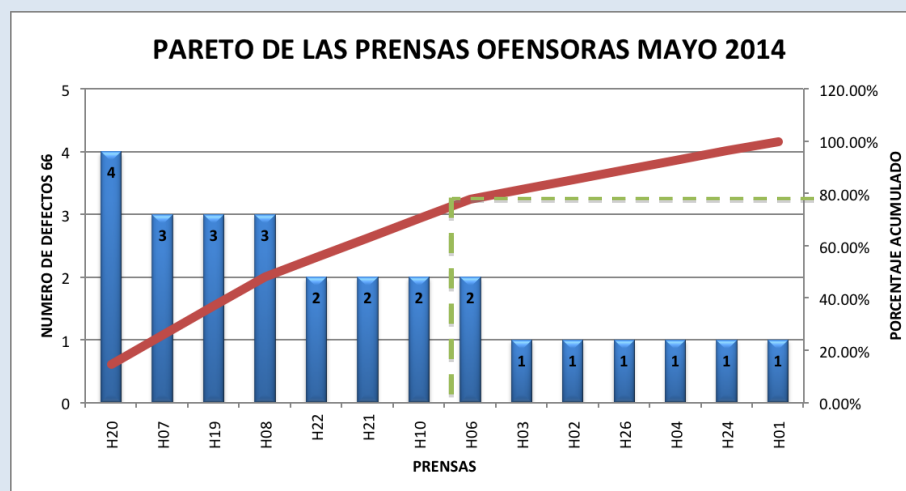
PRENSAS	Total	%	% ACUMULADO
H20	4	14,81%	14,81%
H07	3	11,11%	25,93%
H19	3	11,11%	37,04%
H08	3	11,11%	48,15%
H22	2	7,41%	55,56%
H21	2	7,41%	62,96%
H10	2	7,41%	70,37%
H06	2	7,41%	77,78%
H03	1	3,70%	81,48%
H02	1	3,70%	85,19%
H26	1	3,70%	88,89%
H04	1	3,70%	92,59%
H24	1	3,70%	96,30%
H01	1	3,70%	100,00%
Total	27

PRENSAS VITALES: SE CONSIDERA PRENSAS CON 2 DEFECTOS O MAS, SE ANALIZARA UN 77,78% DE PROBLEMAS.

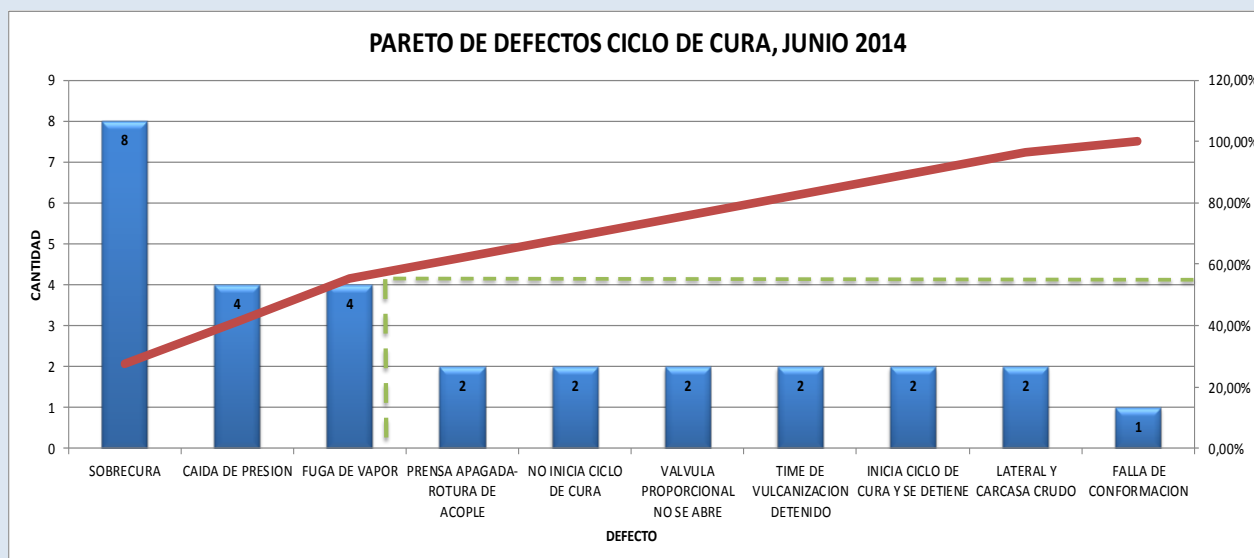
DEFECTOS	FRECUENCIA	%	% ACUMULADO
SOBRECURA	8	27,59%	27,59%
CAIDA DE PRESION	4	13,79%	41,38%
FUGA DE VAPOR	4	13,79%	55,17%
PRENSA APAGADA-ROTURA DE ACOPL	2	6,90%	62,07%
NO INICIA CICLO DE CURA	2	6,90%	68,97%
VALVULA PROPORCIONAL NO SE ABRE	2	6,90%	75,86%
TIME DE VULCANIZACION DETENIDO	2	6,90%	82,76%
INICIA CICLO DE CURA Y SE DETIENE	2	6,90%	89,66%
LATERAL Y CARCASA CRUDO	2	6,90%	96,55%
FALLA DE CONFORMACION	1	3,45%	100,00%
Total general	29

ANALISIS: OBTENEMOS LOS PROBLEMAS QUE SE HA TENIDO EN EL MES DE JUNIO 2014.

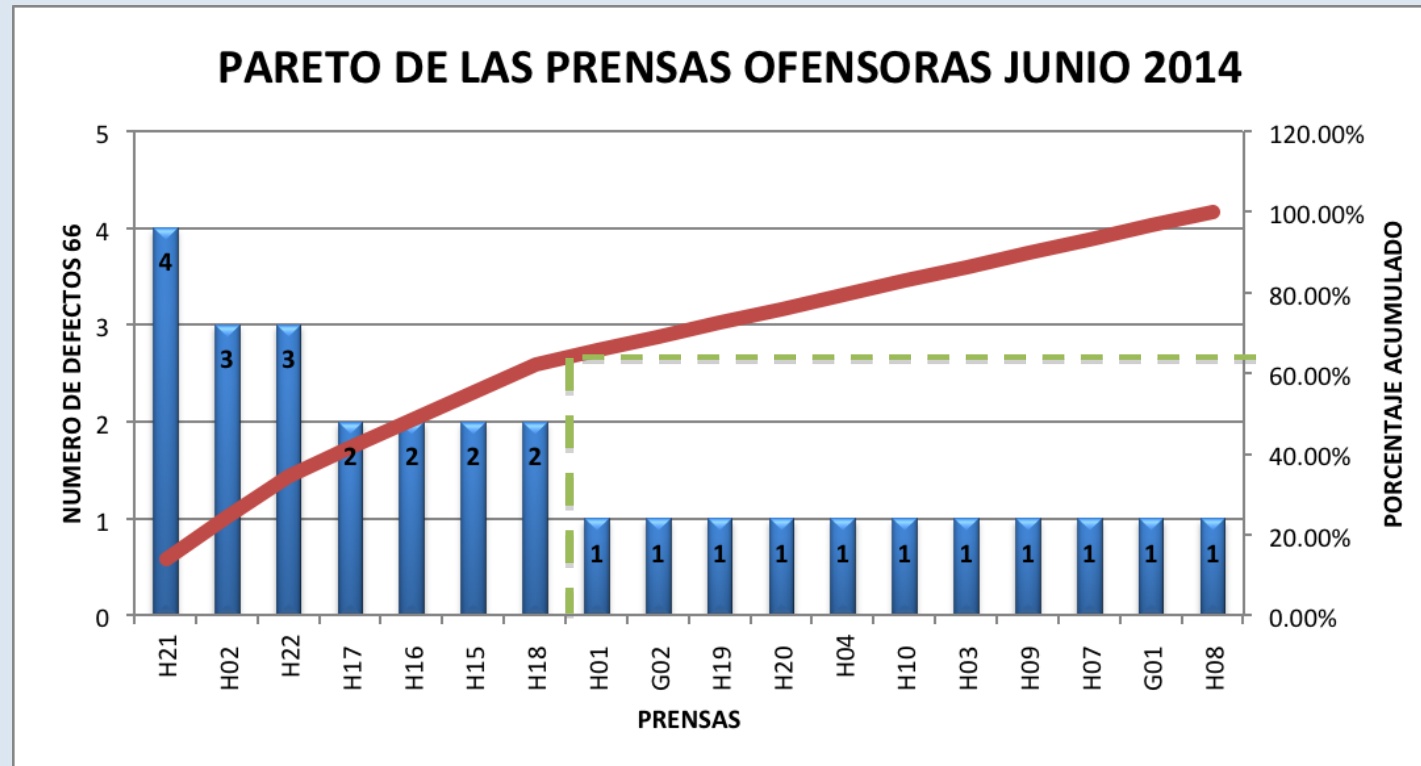
Tabla 3.63 Pareto de def. 66 CVTR mes de JUNIO 2014.

Cuenta de Defcod			
PRENSAS	Total	%	% ACUMULADO
H21	4	13,79%	13,79%
H02	3	10,34%	24,14%
H22	3	10,34%	34,48%
H17	2	6,90%	41,38%
H16	2	6,90%	48,28%
H15	2	6,90%	55,17%
H18	2	6,90%	62,07%
H01	1	3,45%	65,52%
G02	1	3,45%	68,97%
H19	1	3,45%	72,41%
H20	1	3,45%	75,86%
H04	1	3,45%	79,31%
H10	1	3,45%	82,76%
H03	1	3,45%	86,21%
H09	1	3,45%	89,66%
H07	1	3,45%	93,10%
G01	1	3,45%	96,55%
H08	1	3,45%	100,00%
Total	29

PRENSAS VITALES: SE CONSIDERA PRENSAS CON 2 DEFECTOS O MAS, SE ANALIZARA UN 62.07% DE PROBLEMAS.
